DESASTRES DE ORIGEN NATURAL EN COLOMBIA 1979-2004

Michel Hermelin – Editor

Grupo de Geología
Ambiental
e Ingeniería Sísmica
Medellín

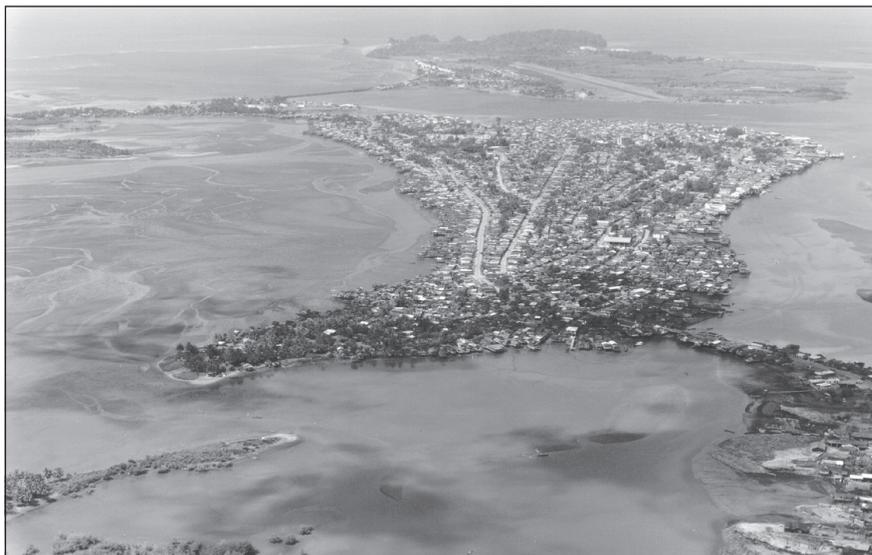
Fig. 2.2. Foto aérea oblicua de Tumaco (1985). Al frente la isla Tumaco, al fondo la isla del Morro, a la izquierda los terrenos nuevos de El Bajito; mar abierto a la izquierda. La foto fue tomada durante marea baja.

Las dos poblaciones mayores de esta costa, Tumaco (Fig.2.2) y Buenaventura, son excepciones en el cuadro general de exposición; Buenaventura está relativamente pro-

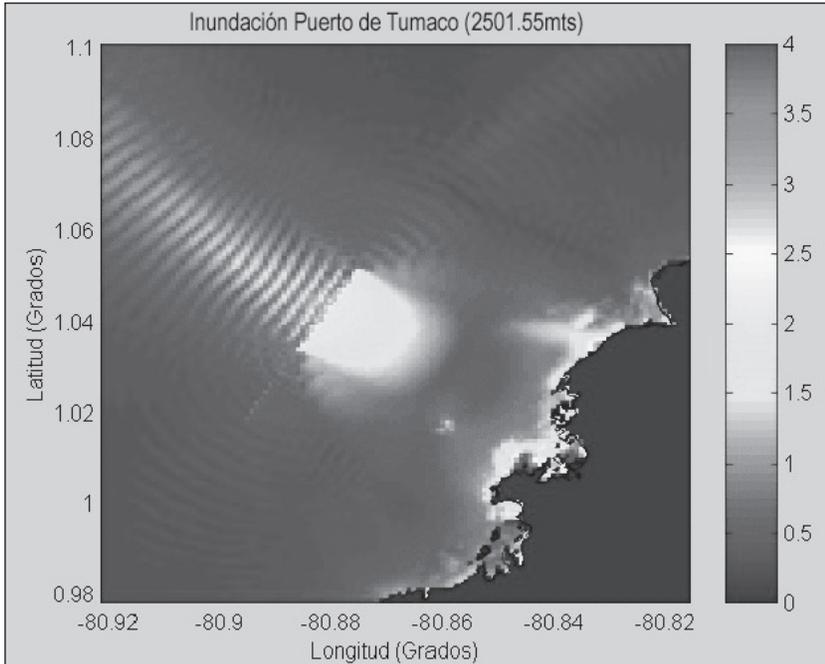
Fig. 2.3. Modelo "1979" de alturas finales de ola, obtenido mediante simulación numérica. En área oceánica se aprecian alturas de ola iniciales del segmento de ruptura principal.

El hipocentro del sismo (punto de iniciación de ruptura) se localizó a unos 100 km de la costa, frente a la desembocadura del río Mira, en la corteza superior. La ruptura se propagó hacia el norte, alcanzando una longitud total de 240 km, (Beck & Ruff, 1984), con un desplazamiento máximo de 5.9 metros. La aspereza principal (área de ruptura con mayor liberación de momento sísmico) fue localizada por Beck & Ruff, también con inversión de ondas superficiales, en un segmento de unos 50 km frente al delta del río Patía. Este segmento de la ruptura (Fig.2.3) generó las olas de tsunami de mayor altura

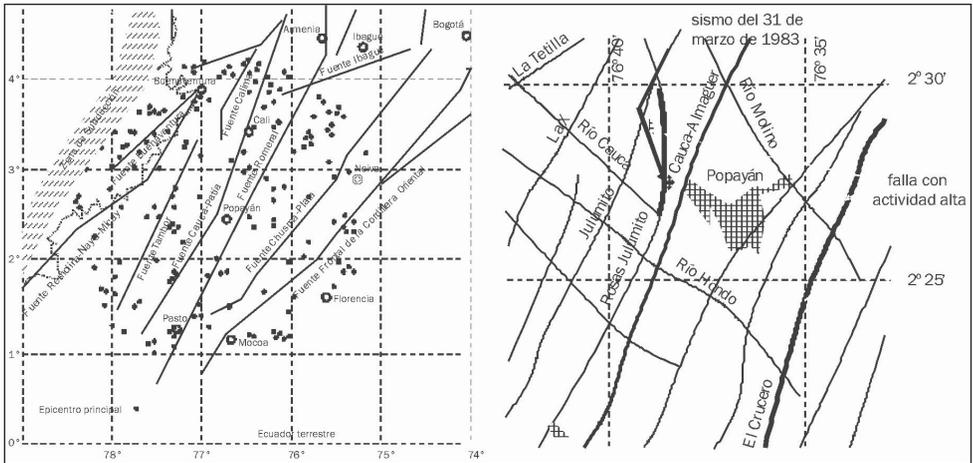
Fig.3.1. Localización de la ciudad de Popayán. A la izquierda, la regional; a la derecha se aprecia el contexto local.

En la Fig.3.1 se aprecia la localización del epicentro del sismo de Popayán del 31 de marzo de 1983 y el conjunto de fallas geológicas regionales y locales. En el contexto local que se aprecia a la derecha de la figura, las líneas gruesas esquematizan la traza de una fuente de mayor actividad sísmica, mientras que las líneas delgadas muestran fuentes con menor actividad. Los epicentros mostrados en el contexto regional corresponden a sismos con magnitud significativa desde el punto de vista de la ingeniería de construcción, localizados dentro de un círculo de 200 km de radio con centro en Popayán y cubre el registro hasta el año 1987.

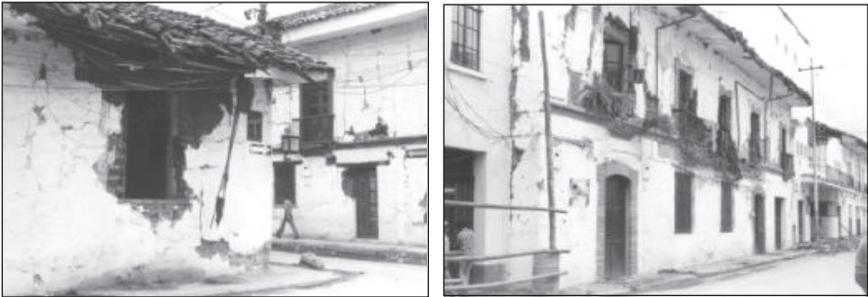
Fig.3.2. A la izquierda se aprecian los daños en una construcción de adobe localizada en esquina. A la derecha se muestran daños en una construcción construida en tapia pisada.

En la Fig.3.2 se aprecia el daño esquinero en una casa de adobe de un piso y uno aparentemente menor en la de tapia de dos pisos; sin embargo, el interior de estas viviendas resultó con daños severos. Los daños en ambos tipos de construcción fueron muy notables y en ellos influyó de manera sobresaliente el tipo de cubierta, muy pesado, y su forma, sin acogerse a una noción clara de armadura.

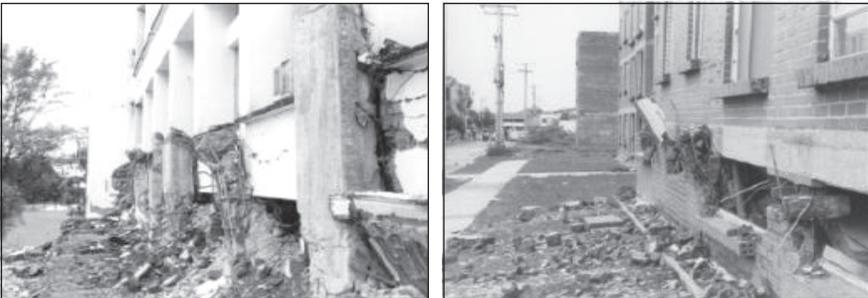
Fig.3.3. A la izquierda, edificio de la Facultad de Ingeniería de la Universidad del Cauca. Se observa un inadecuado confinamiento del núcleo de las columnas destruidas. A la derecha, daños muy severos en una versión inapropiada del concepto de mampostería estructural.

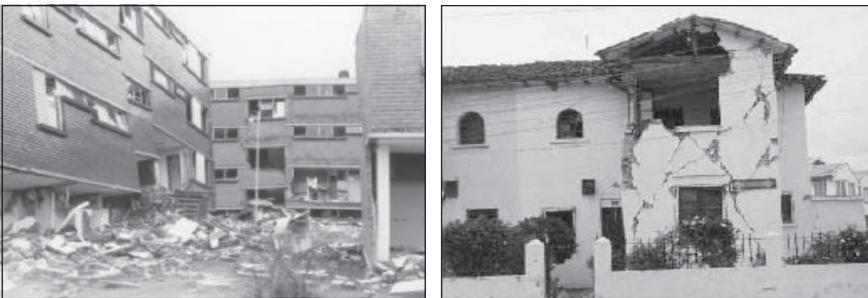
Fig.3.4. A la izquierda, destrucción de los edificios de la Urbanización Pubenza con columnas de sección insuficiente y armadura transversal escasa frente a los requisitos actuales. A la derecha, casas de ladrillo sin diseño para la resistencia a la acción sísmica.

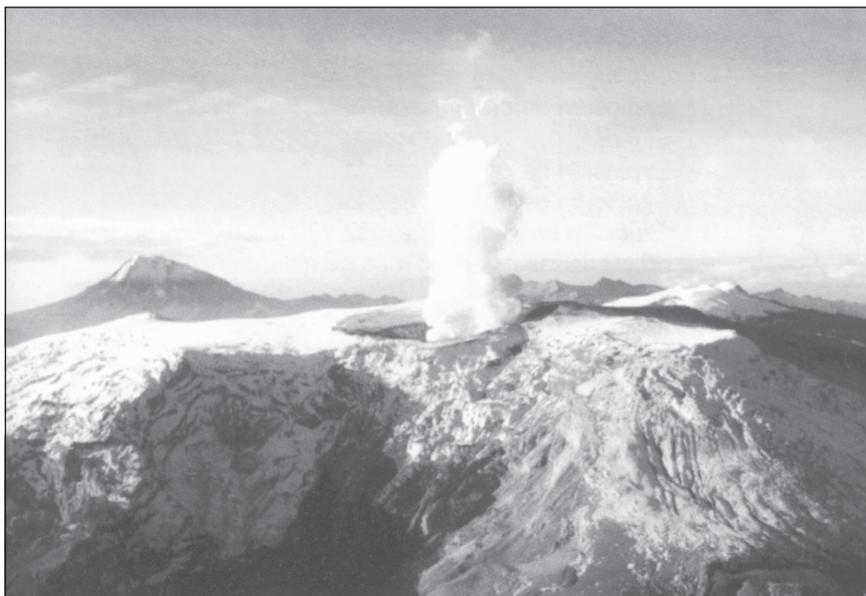
Fig.4.2. Fotografía del Volcán del Nevado de Ruiz. INGEOMINAS 2000. Héctor Cepeda

Según INGEOMINAS (2000), el Volcán Nevado de Ruiz es un estratovolcán activo que en su actividad ha generado lavas, depósitos de flujos piroclásticos, oleadas piroclásticas, avalanchas de escombros, piroclastos de caída, lahares y domos. De acuerdo

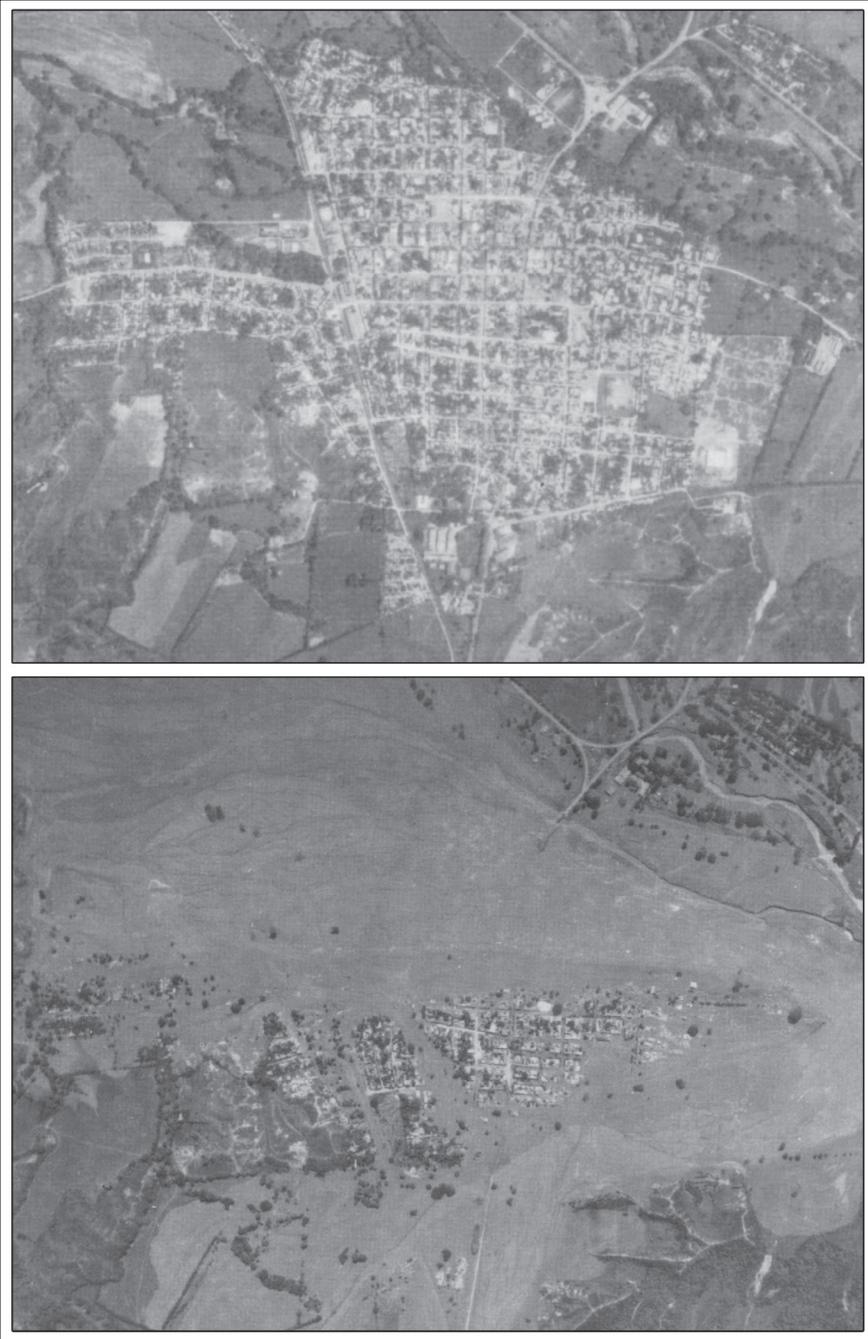
Fig.4.4. Armero antes y después de la emergencia de noviembre de 1985.

completos con capacidad para 160 camas, quedando toda la zona sin atención hospitalaria especializada. Peor fue la desintegración de las redes locales y regionales de relaciones y organizaciones sociales, culturales y productivas que se extendían mucho más allá de los límites territoriales, lo mismo que el impacto de las migraciones que se suscitaron con posterioridad al desastre. La infraestructura de servicios básicos de saneamiento en Armero fue destruido en su totalidad, al igual que varios kilómetros de la tubería de conducción de agua a Mariquita, además de daños en bocatomas y acueductos de otras localidades. El sistema de transporte quedó totalmente desarticulado por el arrasamiento de varios kilómetros de carreteras principales, 200 km de caminos vecinales, 19 puentes, 18 km de red ferroviaria, 10 km de líneas de transmisión eléctrica y todo el sistema de telecomunicaciones de Armero (Figura 4.4).

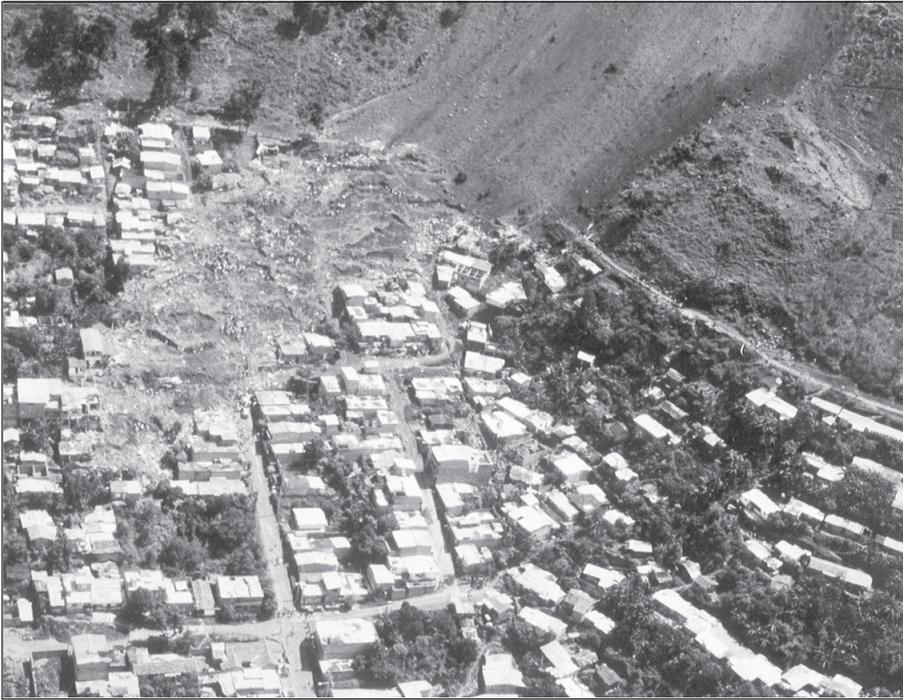
Fig.5.1. Deslizamiento de Villatina (Foto tomada por Mauricio Bustamante, 1988).

Muchas de estas zonas, clasificadas actualmente como zonas de alto riesgo al deslizamiento, se encuentran ubicadas en las laderas que rodean la ciudad. Las vertientes del Cerro Pan de Azúcar, situadas al oriente del centro de Medellín, se enmarcan dentro de este tipo de zonas y así se demostró el 27 de septiembre de 1987 cuando en una de sus laderas se produjo un deslizamiento de unos 20.000 m³ que le causó la muerte a aproximadamente 500 personas y dejó a unos 1700 damnificados en el Barrio Villatina parte alta. (Fig.5.1)

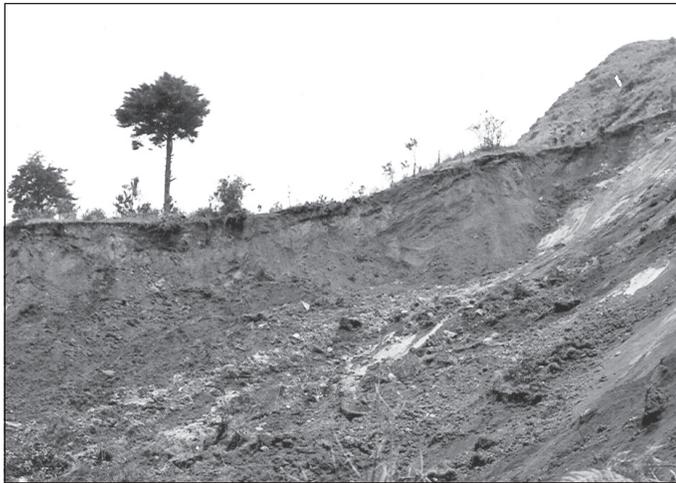
Fig.5.3. Escarpe lateral del deslizamiento. Se puede apreciar la superficie de deposición del material inestable (Foto Cárdenas & Ramos, 1988).

El movimiento fue de tipo planar rotacional, generado por un rompimiento súbito de material, controlado en parte por la presencia de superficies planas heredadas que buzan en sentido de la pendiente, así como por suelos y material poco consolidado que generaron una superficie cóncava en la parte inferior de la cicatriz del deslizamiento (Fig. 5.3).

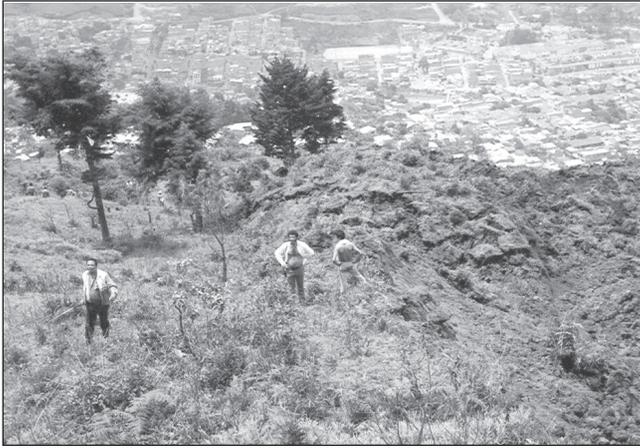
Fig.5.4. Abombamiento de la pared oriental de deslizamiento. (Foto Cárdenas & Ramos, 1988).

- b) La segunda zona corresponde a la vertiente por donde se desplazó la masa. Ocupa una extensión de 4 hectáreas comprendidas entre las cotas 1900 y 1750 m con una pendiente promedio de 64%. En esta zona se acumularon unos 6.000 m³ de material con espesores hasta de 1.6 m, los cuales sin ser estabilizados podrían generar flujos de lodos. Es en esta zona donde se presenta una vaguada o depresión topográfica que sirvió para canalizar el flujo hacia las viviendas destruidas y cambió la dirección original del movimiento de S47°W a S69°W, sin lo cual posiblemente el movimiento no hubiera tenido consecuencias tan graves. En esta zona se presentaron además, abombamientos de hasta 2.5 m (Fig.5.4) en la pared oriental, generados por la presión ejercida por el material movilizado;

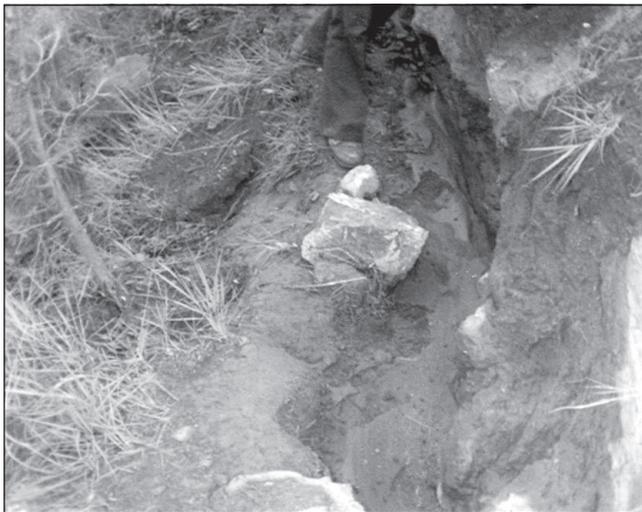
Fig.5.6. Detalle de la acequia que aportaba 1 l/s de agua lo cual posiblemente contribuyó al deslizamiento (Foto Cárdenas & Ramos, 1988).

- Factores antrópicos: en la zona superior del deslizamiento, por orden de la administración municipal y por intermedio de Corvide, se había construido sin ningún control técnico una acequia o canal para captar aguas desde la Quebrada La Castro (Fig.5.6). Esta acequia no presentaba ningún recubrimiento para impermeabilizarla y, adicionalmente, no recibía mantenimiento; un pequeño desprendimiento la taponó e hizo que se desbordase ocasionando un aporte de agua calculado por Bustamante (1988) en un litro por segundo. Esto, aunado a los factores anteriores, provocó la saturación de la masa de tierra y la lubricación de los planos de debilidad y generó una ruptura súbita de terreno.

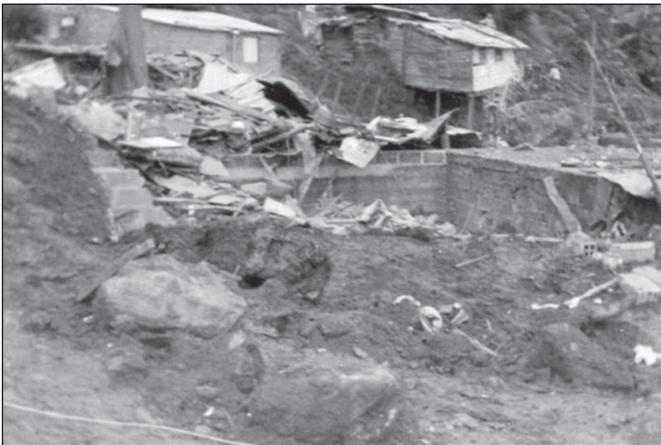
Fig.5.7. Casa destruida por deslizamiento. El empuje lateral de la masa que chocó contra la casa arrancó las paredes dejando sólo el piso (Foto Cárdenas & Ramos, 1988).

Según el Municipio de Medellín se rescataron 192 cuerpos (El Colombiano, 2-10-1987, pag.1A), pero se sabía a ciencia cierta que eran muchas más las personas enterradas por el flujo. Debido a la magnitud y características del evento es muy difícil establecer con exactitud el número total de personas muertas y de viviendas destruidas (Fig.5.7).

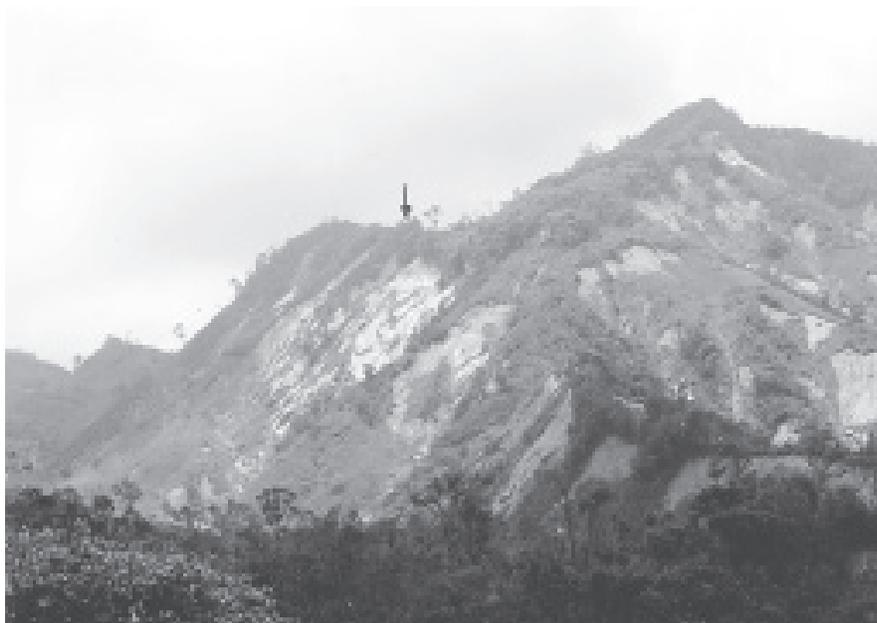
Fig.7.3. Ejemplo de concentración de fenómenos de remoción en masa (Fotografía E. Velásquez).

El evento asoció varios procesos geomorfológicos diferentes: varios centenares de movimientos de masa se desencadenaron sobre las vertientes más inclinadas (Fig.7.3) independientemente del uso del suelo. Varias zonas fueron fuertemente socavadas por la creciente (Fig.7.4) y a partir de allí una gran cantidad de material fue removilizada y depositada a lo largo del río (Fig.7.2), diferenciándose depósitos de bloques (Fig.7.5) y de arena (Fig.7.6) en una especie de gradación granulométrica longitudinal.

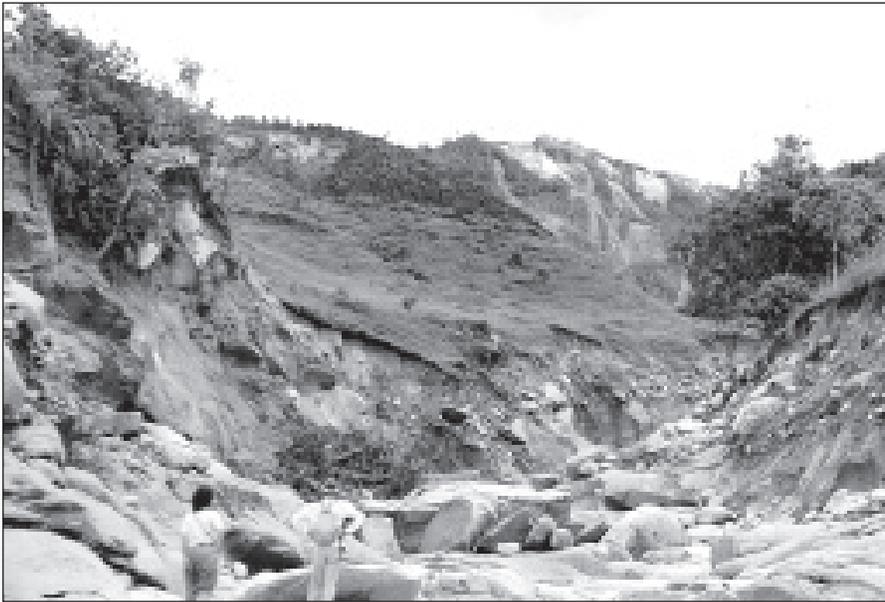
Fig. 7.4. Ejemplo de socavación de cauces (Fotografía E. Velásquez).

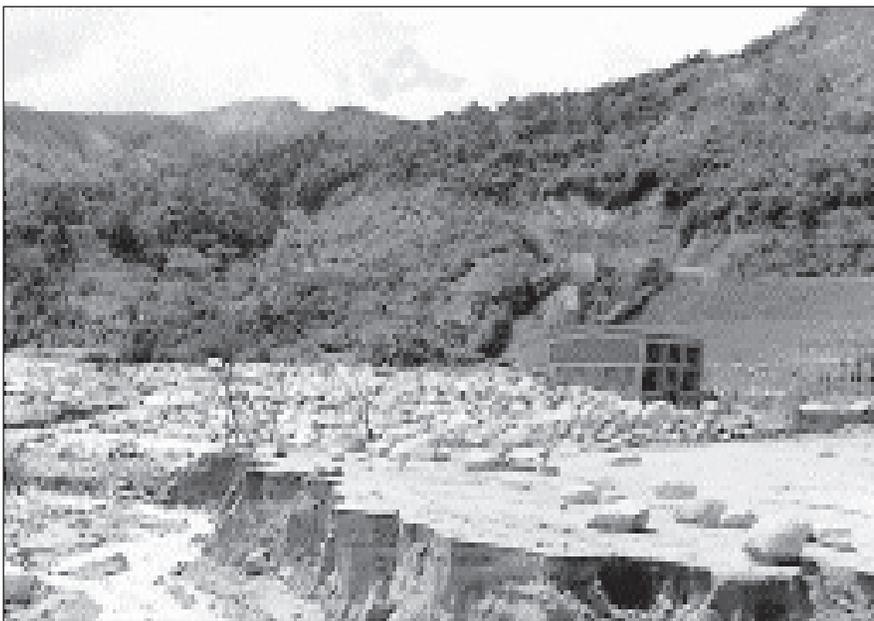
Fig. 7.5. Ejemplo de depósitos de bloques en quebrada La Arenosa, en alrededores de la Casa de Máquinas de Calderas (Fotografía E. Velásquez).

Varios puentes resultaron seriamente afectados, así como una porción de la ruta de acceso al municipio. Adicionalmente, la central hidroeléctrica de Calderas fue casi destruida como consecuencia de la inundación y por los bloques de gran tamaño transportados por la avenida torrencial (Fig.7.5 y 7.9). En su momento las pérdidas económicas fueron estimadas en más de US \$6.000.000. Se incluye también la disminución de la vida útil de la central hidroeléctrica de San Carlos, una de las más importantes del sistema de interconexión colombiano, debido a la alta sedimentación en el embalse de Punchiná.

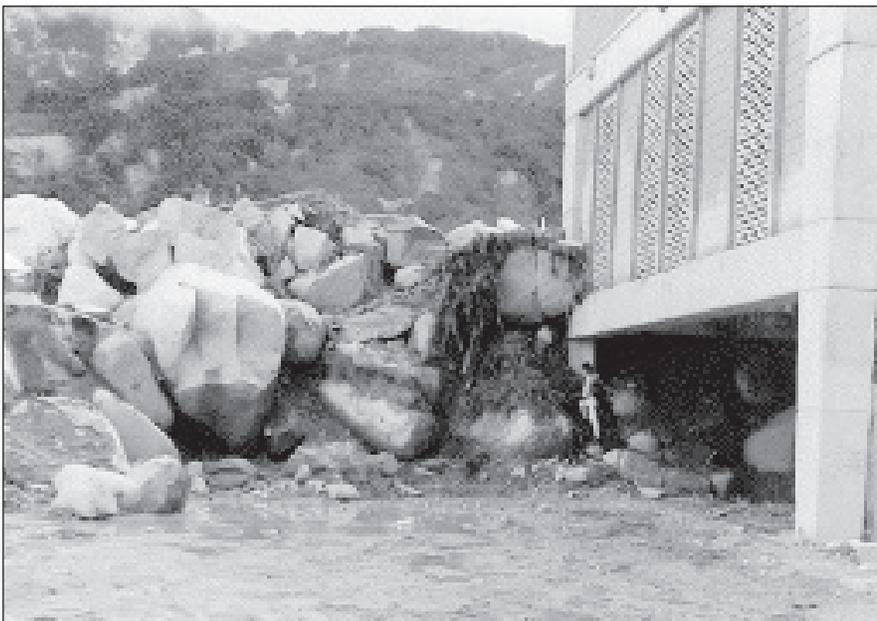
Fig.7.9. Detalle de bloques que afectaron la Casa de máquinas de Calderas. Los bloques ya habían comenzado a ser dinamitados y removidos. (Fotografía E. Velásquez).

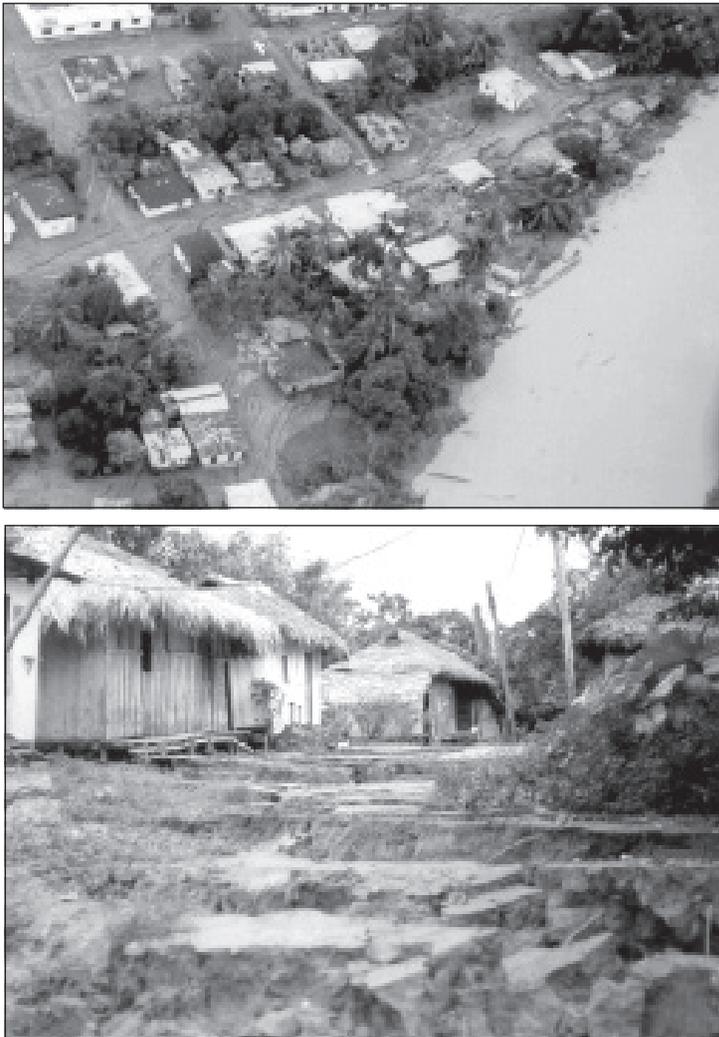
Fig.8.6. Licuación en Murindó, vista parcial del casco urbano con mayor licuación hacia orillas del río Murindó y detalle (fotos cortesía de Mauricio Bustamante).

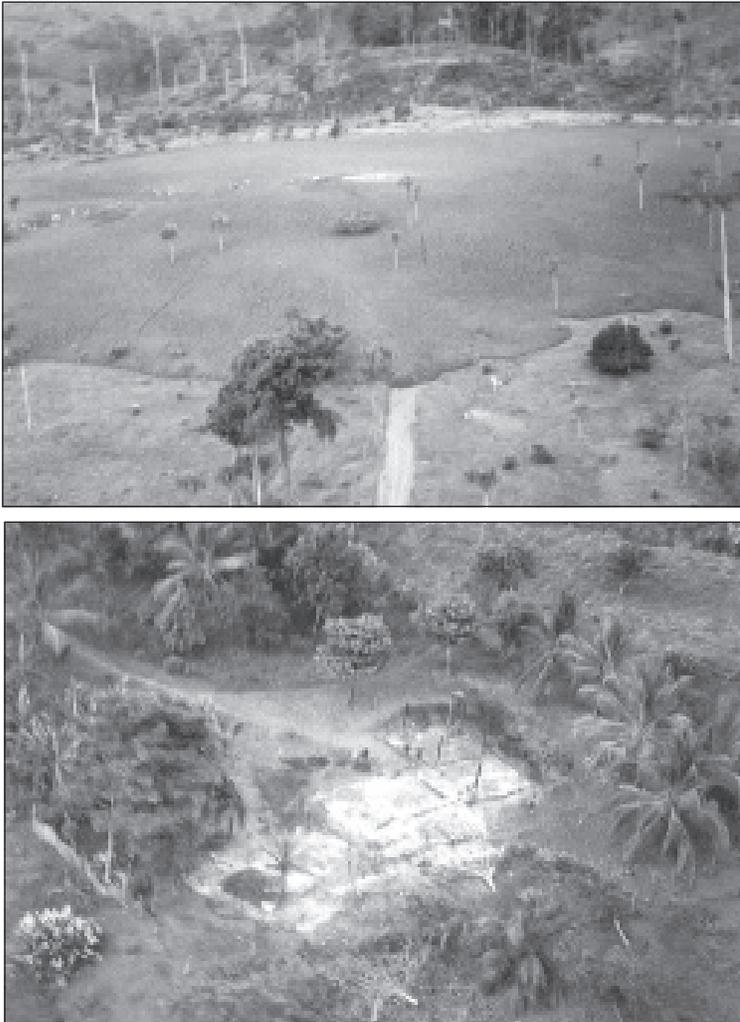
Fig.8.8. Volcán Cacahual en octubre 22 de 1992. A la derecha, viviendas cercanas incineradas.

Las vibraciones del sismo del 18 de octubre de 1992 pusieron en actividad el volcán de lodo Cacahual en el corregimiento del mismo nombre del municipio de San Pedro de Urabá. Las viviendas localizadas alrededor fueron sepultadas por el lodo y algunas más incineradas por los gases exhalados del mismo que ardieron con el fuego de los hogares, generalmente al aire libre, de las viviendas campesinas (Fig.8.8). La cifra de muertos por este hecho oscila entre dos y 14, pero nunca se pudo precisar su número, ni el de heridos por quemaduras.

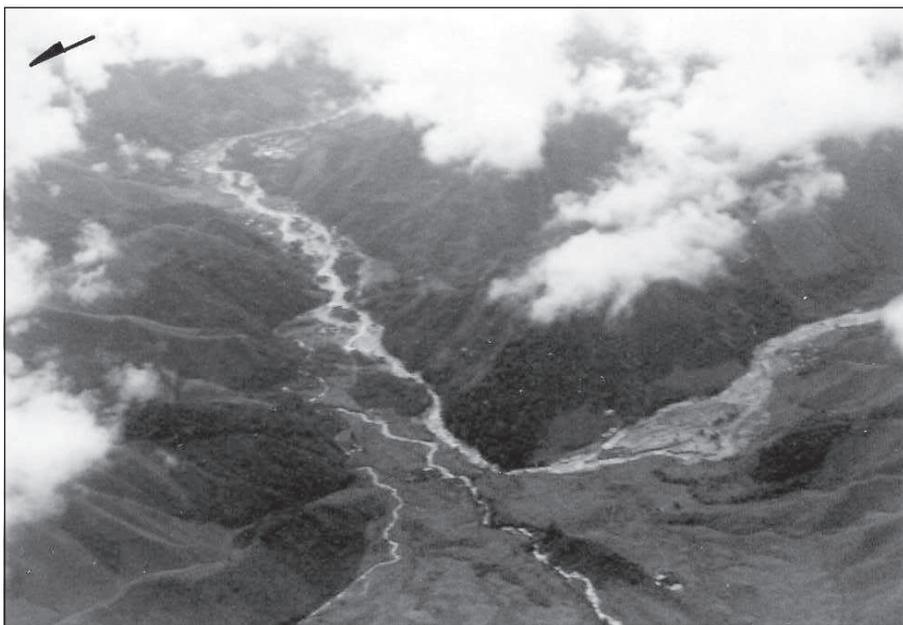
Fig.9.2. Panorámica desde el aire que muestra el paso de la avenida torrencial en la zona de la Rochela, a pocos kilómetros del sitio Los Chorros (foto Hermelín, mayo de 1993; en Piedrahíta, 1996). Se puede observar que las quebradas La Selva y La Clara (izquierda) no presentaron flujos importantes, a pesar de que nacen también en Batolito de Farallones.

el evento dejó esencialmente dos tipos de evidencias a lo largo de los 18 kilómetros de la parte baja de la cuenca: los depósitos del material sólido que transportaba el flujo torrencial y el socavamiento del lecho del río (Fig.9.2).

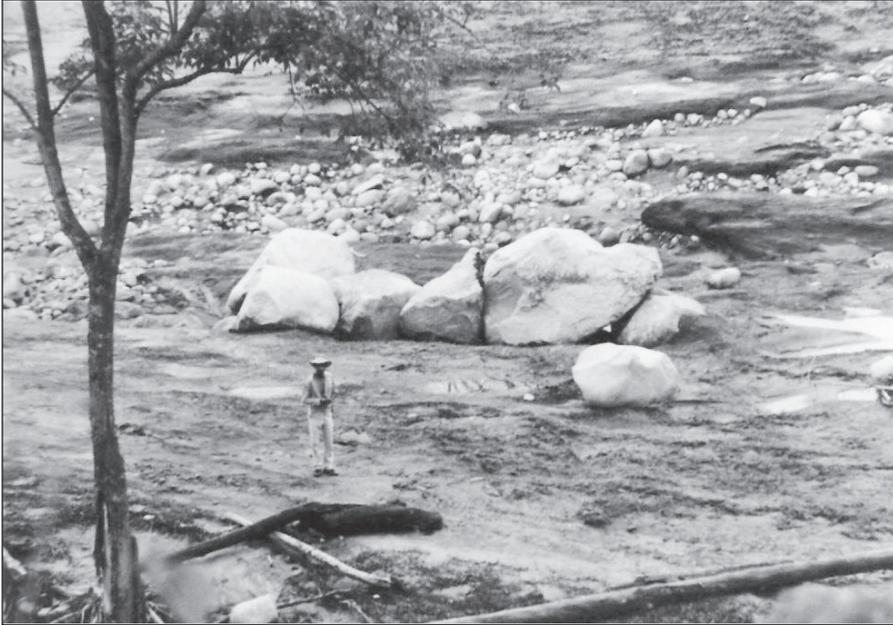
Fig.9.3. Depósitos arenosos junto a bloques de diferentes tamaños removilizados por el flujo de la corriente (mayo de 1993).

Los depósitos sepultaron a su vez antiguos depósitos fluvio-torrenciales con pendientes similares a las del río. Internamente, los sedimentos están compuestos en esencia arena media a gruesa en disposición masiva (sin laminación u otras estructuras visibles). El espesor de las capas varía desde algunos centímetros hasta un máximo de 25-30 cm. (Fig.9.3).

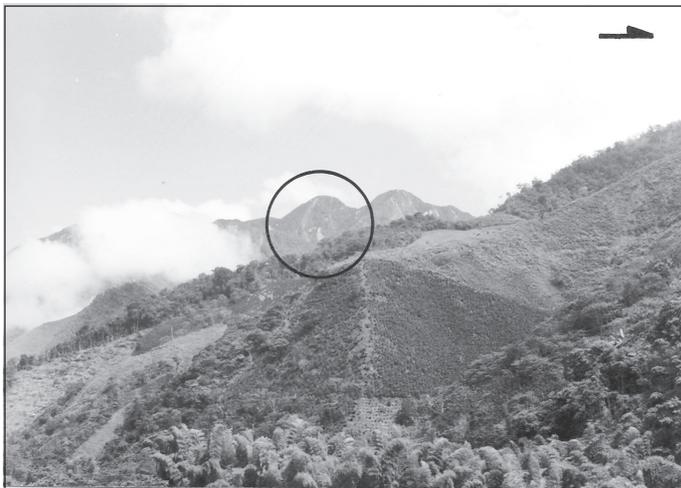
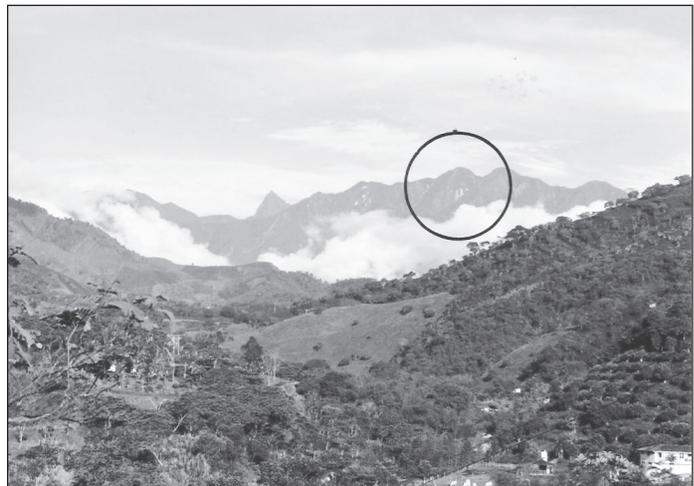
Fig.9.4. Huellas de arranque de material superficial en la parte alta. En la foto inferior tomada en 1996 (Piedrahíta, 1996) puede apreciarse la aparición de una nueva huella sobre el costado derecho de la anterior en la foto superior (tomada por Velásquez en julio de 1993).

las pendientes abruptas facilitan su rápida llegada a las corrientes. Además, el suelo en estas pendientes tiene un contacto neto con la roca fresca, de modo que una vez el suelo se satura, su peso ocasiona el arranque y deslizamiento del material sólido a las corrientes que pasan directamente al pie de las pendientes (Hermelín, 1993) (Fig.9.4). Un eventual taponamiento del río por la acumulación de material en un periodo de tiempo muy corto pudo desatar la avenida torrencial tras el rompimiento de la presa natural. En el caso del Tapartó, se descarta un movimiento de masa en la parte alta generado como consecuencia de intervención humana sobre las pendientes, pues tanto fotos aéreas como reconocimiento visual de sobrevuelos (Hermelín, *op.cit.*) permiten observar que el bosque no ha sido intervenido severamente. Así pues, los desprendimientos naturales de material constituyen la hipótesis de origen más acertada.

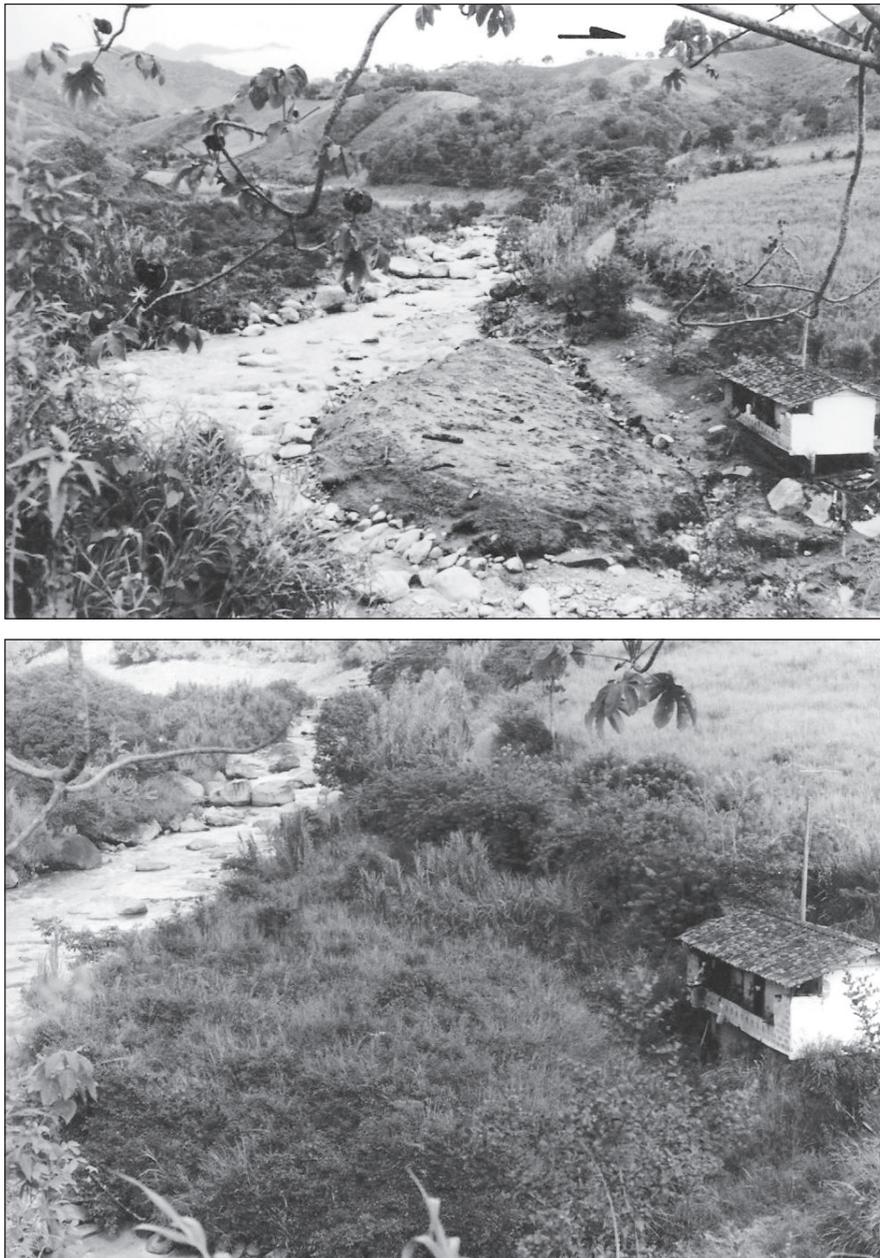
Fig.9.5. Recuperación de la vegetación en un área afectada por la avenida torrencial de 1993 ubicada a 6.3 km. del Río San Juan. Foto superior inmediatamente posterior al evento (mayo de 1993) y foto inferior en mayo de 1996 (Piedrahíta, 1996).

A pesar de la devastación inmediata, se observó una recuperación notoria del suelo y del paisaje tres años después del evento. Sobre los depósitos arenosos de la avenida torrencial, se desarrolló un horizonte A con porcentajes variables de materia orgánica suficientes para el crecimiento de vegetación. A continuación se presentan dos pares de fotografías en los que se puede apreciar el crecimiento de nueva vegetación en las áreas afectadas. En la (Fig.9.5) se observa una casa campesina que sufrió de cerca las consecuencias del fluido torrencial. Tres años después, la maleza creció y la casa se habitó nuevamente.

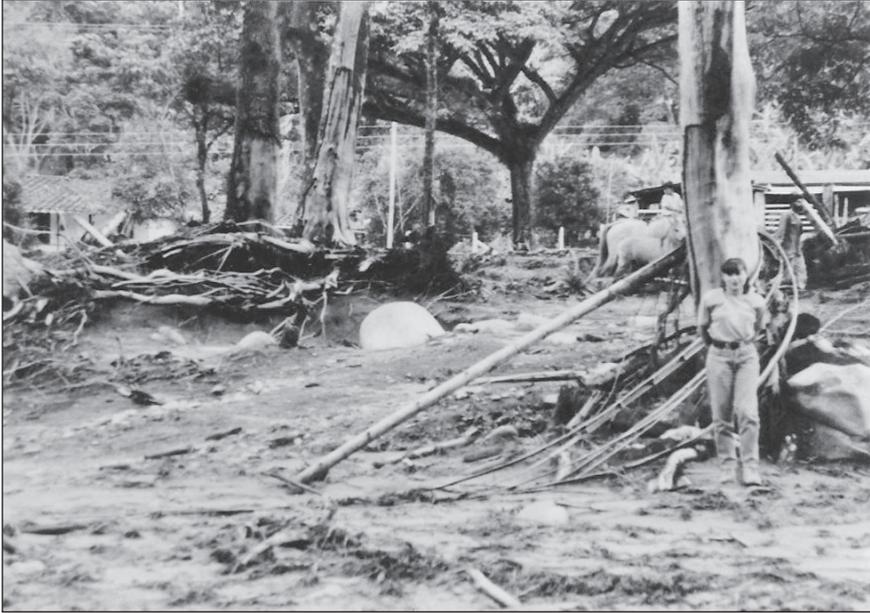
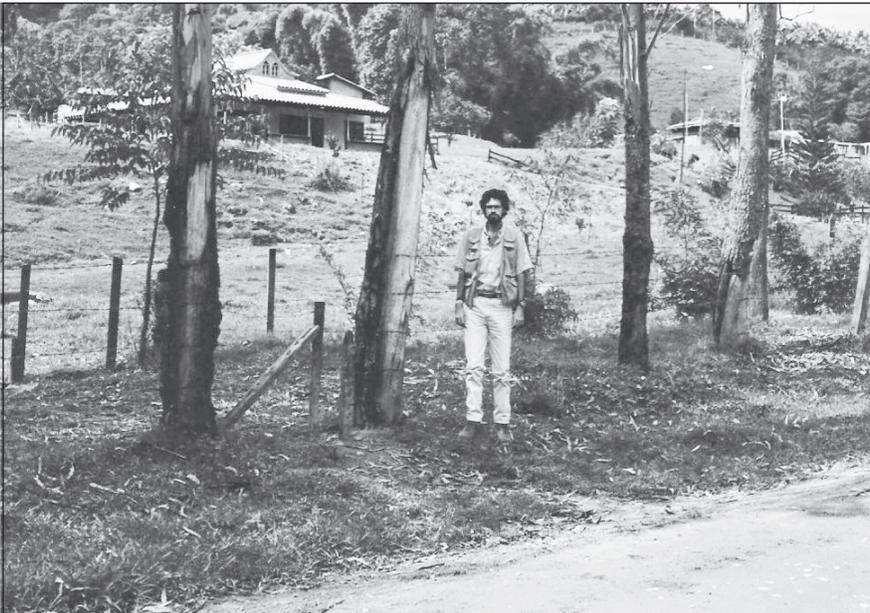
Fig.9.6. Marcas producidas por la avenida torrencial sobre la corteza de los árboles, a 8 km. del Río San Juan, (Foto superior: mayo de 1993), y la respectiva recuperación del paisaje en diciembre de 1995 (Foto inferior: Piedrahíta, 1996).

En el segundo par de fotografías (Fig.9.6) puede observarse el efecto devastador del flujo sobre potreros cercanos al río. En la foto tomada tres años después, se observa que sólo quedan como evidencia las cicatrices en la corteza de los árboles, mientras que los lugares aledaños son utilizados nuevamente como potreros o frentes de casas.

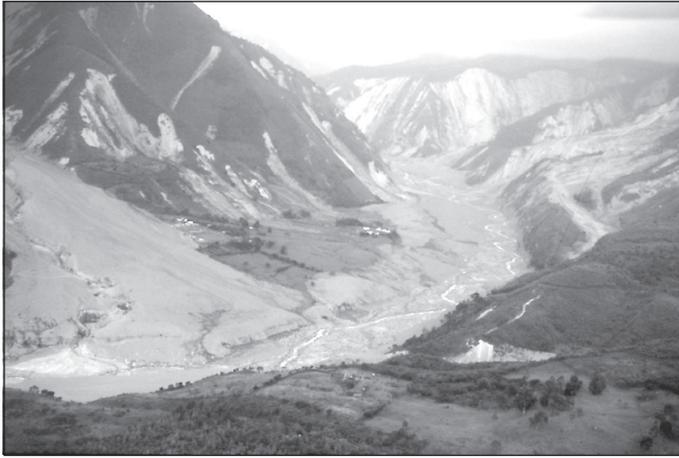
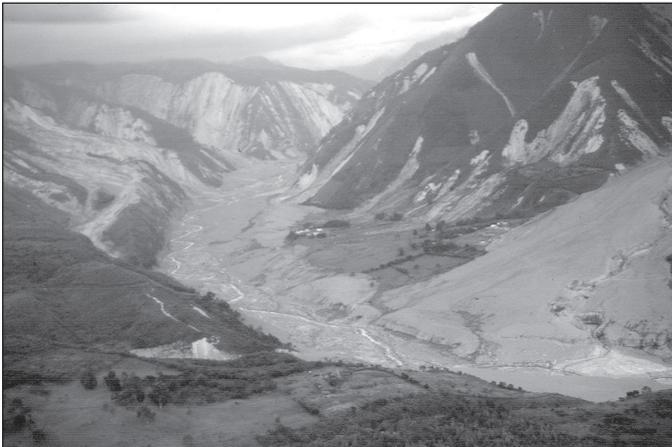
Fig.10.3. Foto del cañón del río Páez, con vestigios de la avalancha y los deslizamientos.

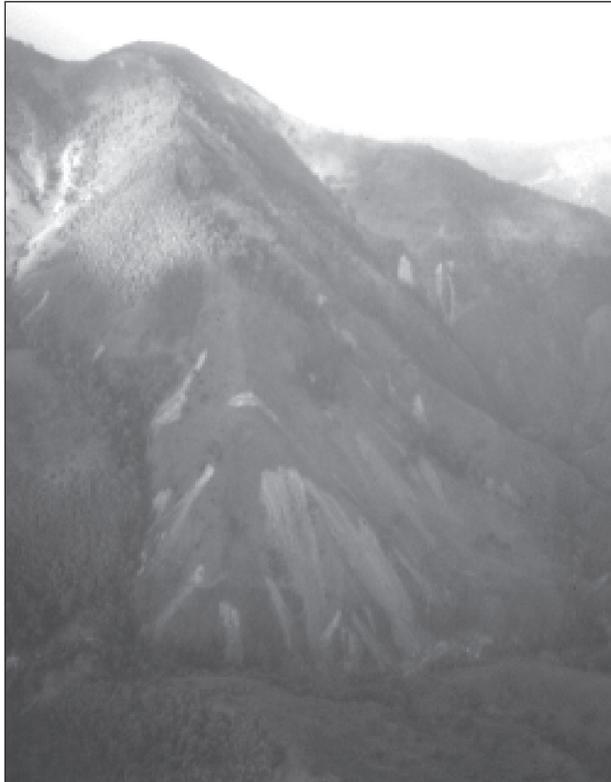
Fig.11.5. Vista de una vertiente de la parte superior de la cuenca del río Fraile; nótese la ocurrencia de flujos de tierra.

Las lluvias torrenciales dispararon un número estimado de 100 a 125 flujos de tierra sobre las pendientes montañosas (Fig.11.5). En promedio los escarpes presentaron longitudes entre 10 y 30 metros, de 5 a 15 metros de ancho, de 0.5 a 3.0 metros de pro-

fundidad y de 100 a 300 metros cuadrados de área. Los flujos de tierra se localizaron en pendientes de 60% a 90% sobre el Batolito de Santa Bárbara, donde el saprolito presenta un espesor promedio de 10 metros (CVC-INGEOMINAS, 1998); su ocurrencia no parece haber tenido relación con el uso del suelo.

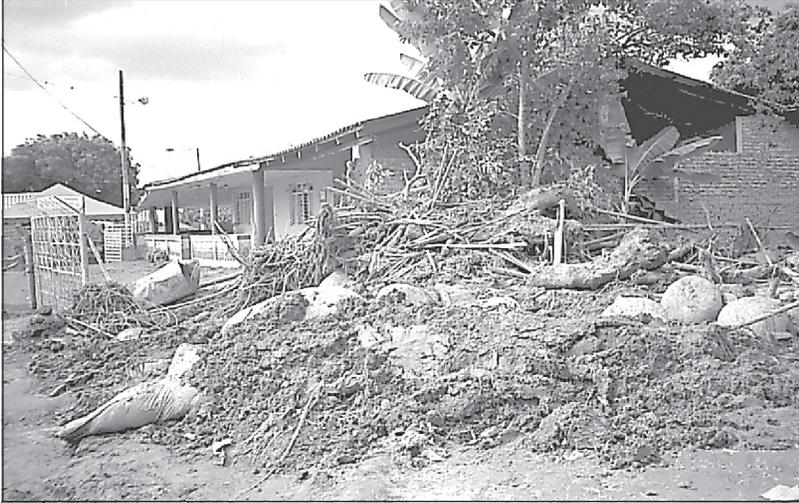
Fig.11.6. Depósito compuesto por una mezcla de bloques, suelo y vegetación, acumulados cerca de una vivienda. La foto fue tomada 4 días después del evento, cuando el depósito ya había perdido su humedad y había reducido su elevación en un metro.

Gran parte del material producido por los flujos de tierra alcanzó los lechos de los ríos Fraile y Santa Bárbara y fueron arrastrados por el caudal, el cual progresivamente fue ganando volumen y velocidad. La onda del flujo viajó a una velocidad estimada de 8-10 m/s (CVC-INGEOMINAS, 1998). El caudal se bifurcó aguas abajo de la entrada del cañón a unos 200 metros de la población de Florida; el mayor volumen siguió el curso principal del río y solamente una porción fluyó fuera de las orillas. Sobre las márgenes izquierda y derecha del río el flujo torrencial afectó a Florida. Varias calles fueron cubiertas por depósitos con espesores de 0.5 a 2 metros, compuestos de una mezcla heterogénea de sedimentos de varios tamaños (1mm a > 1m), con gran cantidad de vegetación y de material fino (< 1mm) saturado de agua (Fig.11.6).

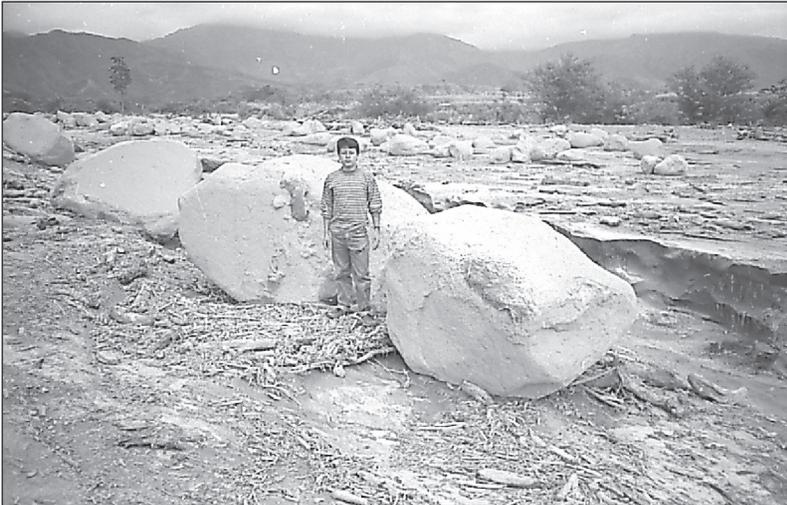
Fig.11.7. Bloques de cuarzo-diorita de 1-2 metros de diámetro depositados en zonas cultivadas cerca del poblado. En este sitio el depósito tuvo más de 2 metros, de espesor. Foto tomada hacia el este, hacia la cumbre del abanico.

Afortunadamente en la entrada del cañón hay un marcado cambio de pendiente y los bloques fueron depositados alrededor del sitio de la bifurcación. (Fig.11.7).

portados (Fig.11.7), evidencia la competencia de este río bajo condiciones anormales de descarga.

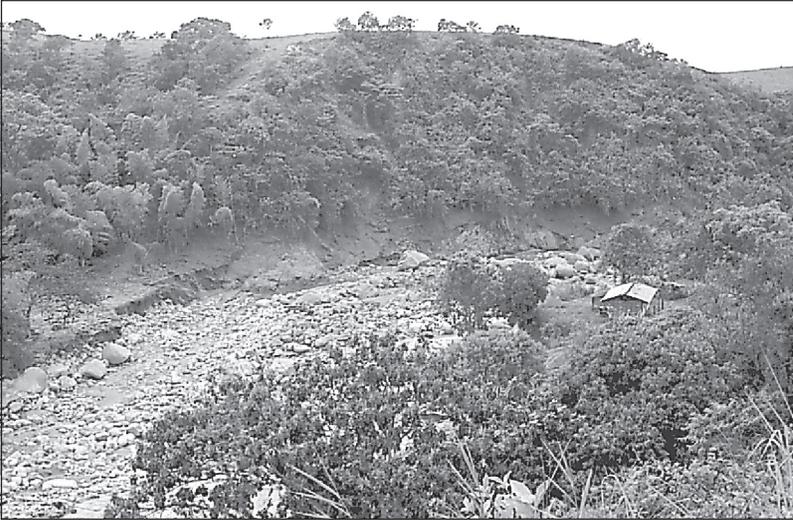
Fig.11.8. Vista del cauce del río en La Diana, donde el perímetro inundado fue medido. La vegetación y el suelo fueron completamente removidos de las paredes del cañón hasta una altura de 8 metros, dando como resultado la exposición de roca fresca.

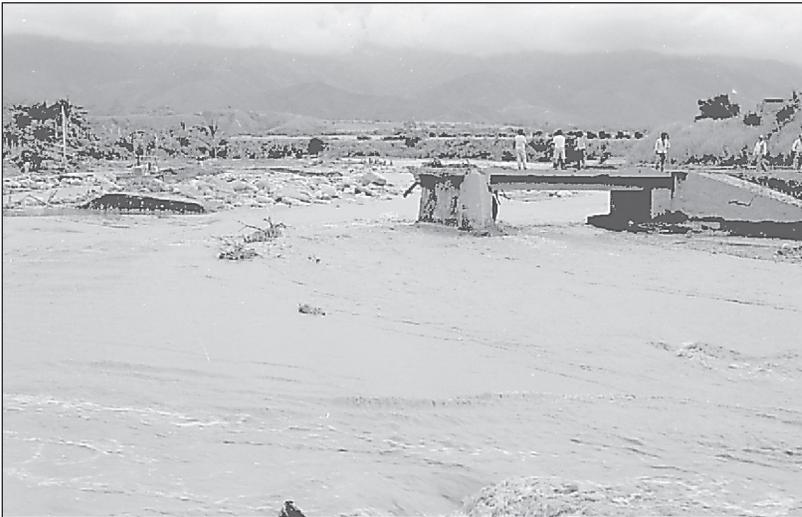
Fig.11.9. Puente destruido sobre el río Fraile, al sur de Florida, hacia el poblado de Miranda. Troncos y bloques se acumularon debajo del puente y provocaron su destrucción.

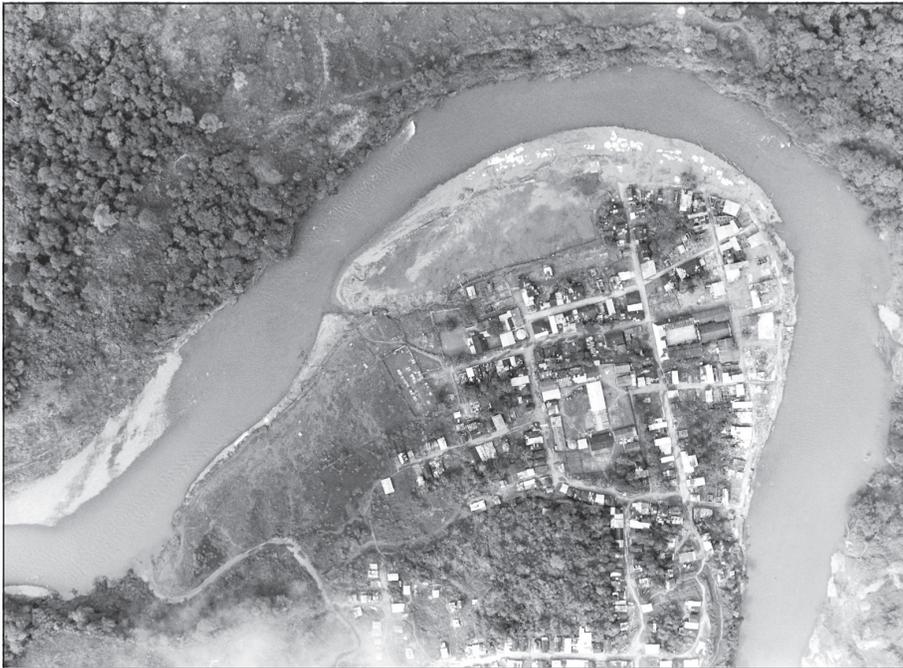
Fig.12.2. Foto aérea escala 1:2 800 tomada del evento.

El caudal que alcanzó el río Andágueda debió ser considerable, ya que el cauce del río en la zona va de unos 33 a 95 m de ancho (pero debe tenerse el escalonamiento de las terrazas (Fig.12.2).

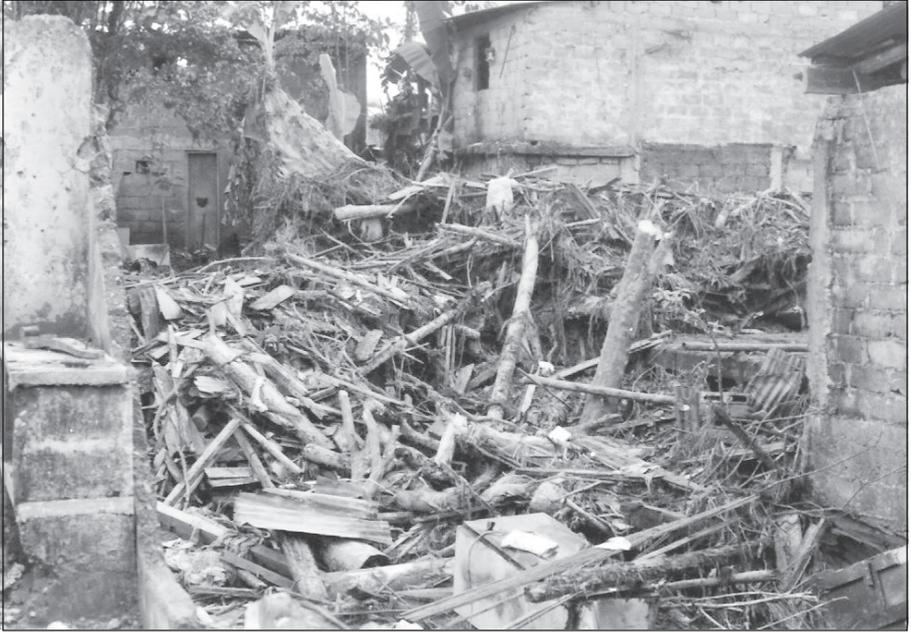
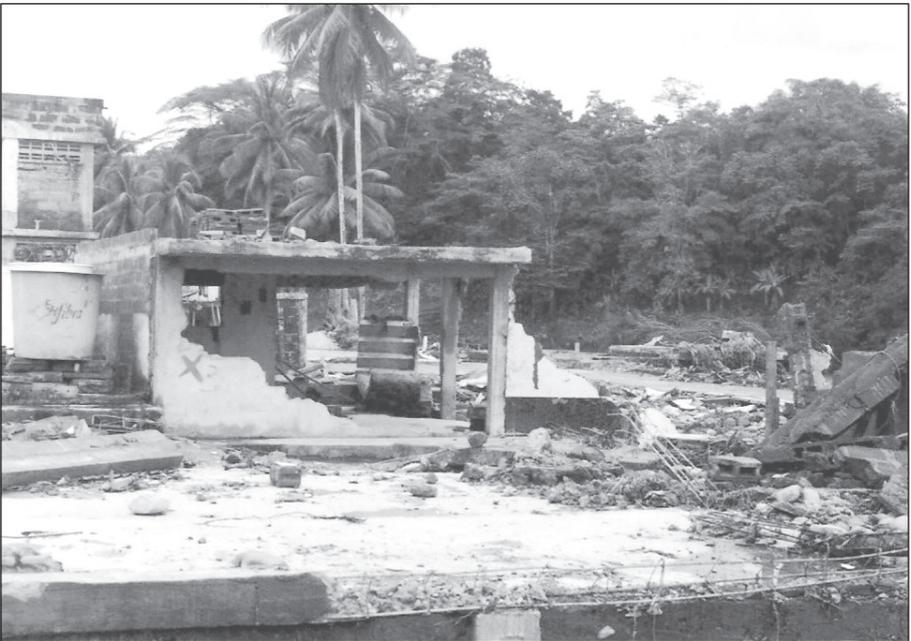
Fig.12.3. Daños causados por la creciente.

Las destrucciones fueron producidas sobre todo por el impacto de troncos flotantes contra las paredes de las edificaciones, hechas con bloques pegados con cemento de baja calidad. (Fig.12.3).
