DESASTRES DE ORIGEN NATURAL EN COLOMBIA 1979-2004

Michel Hermelin – Editor

Grupo de Geología
Ambiental
e Ingeniería Sísmica
Medellín

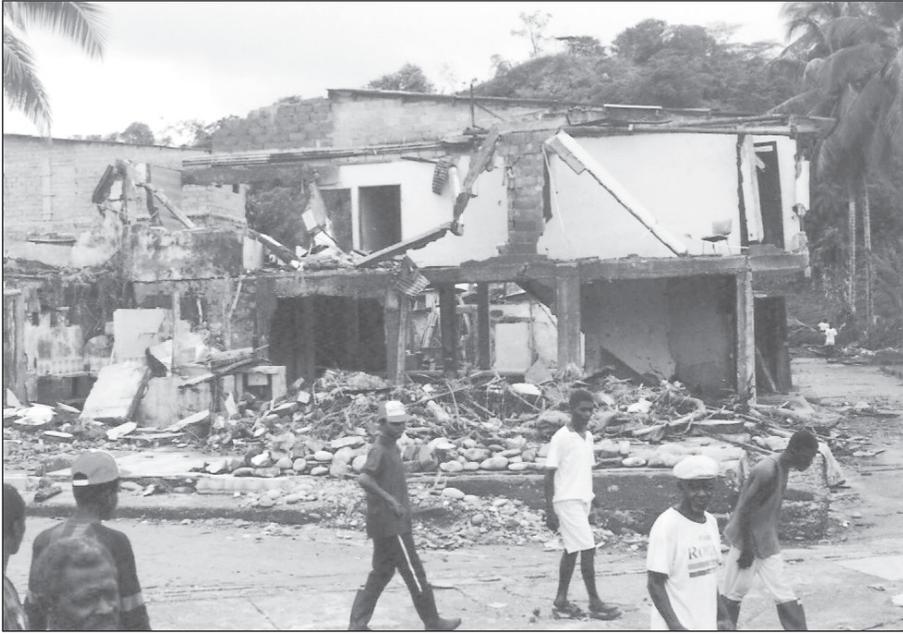
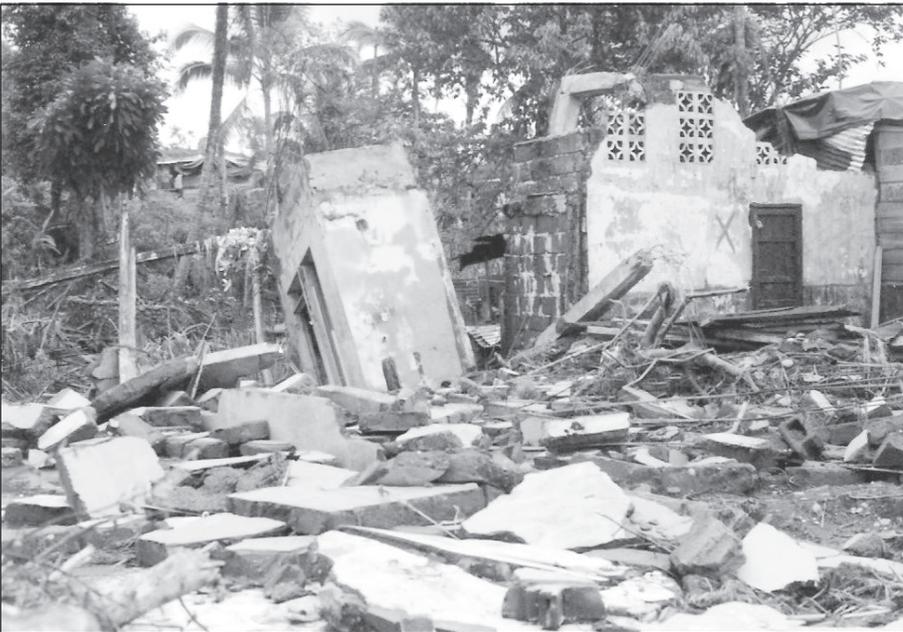
Fig.12.3. Daños causados por la creciente.

Las destrucciones fueron producidas sobre todo por el impacto de troncos flotantes contra las paredes de las edificaciones, hechas con bloques pegados con cemento de baja calidad. (Fig.12.3).

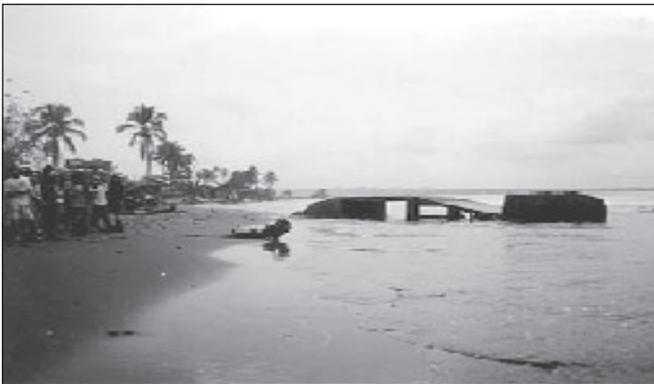
Fig.13.3. Estado de la carretera que bordea un sector de Juanchaco, Valle, después de ocurrida la fase máxima del evento 1997-1998 (Foto tomada por J.D. Pabón en marzo de 1998).

El nivel medio del mar en Tumaco permaneció por encima de sus valores medios durante la mayor parte del año 1997. Las anomalías positivas más significativas, entre 30 y 35 centímetros, ocurrieron en el último trimestre. En Buenaventura, el nivel medio del mar durante 1997 fue similar al observado en Tumaco, aunque las mayores anomalías fueron solamente de 20 centímetros. El incremento del nivel del mar por el arribo de ondas Kelvin propiciaron el desarrollo de erosión en la costa. En algunos sectores del litoral fue marcado el cambio en el paisaje local debido al ingreso de las aguas marinas y al posterior arrastre (en algunos puntos) o al depósito (en otros) de material (Pabón, 1999). La foto de la Fig.13.3 muestra indicios de este proceso: donde están los restos del puente pasaba una carretera.

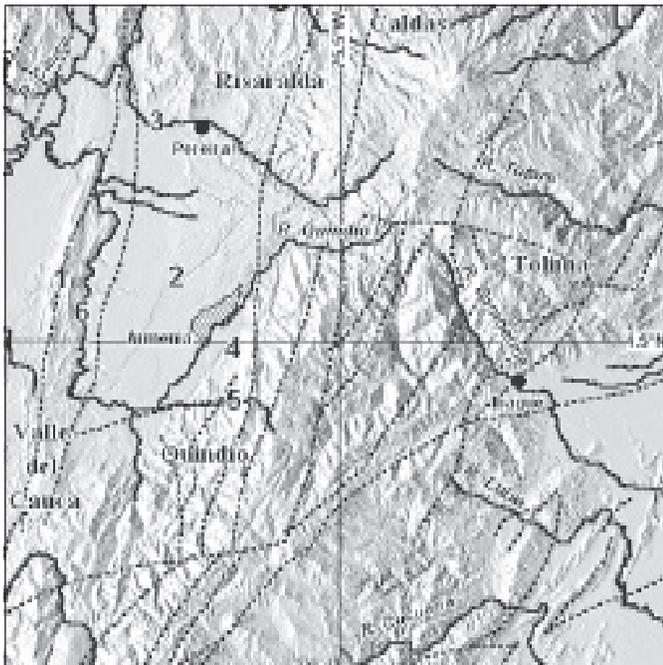
Fig.14.2. Rasgos geomorfológicos y estructuras principales. Modelo (de sombras) digital del terreno. Estructuras principales (fallas) a partir del Mapa Geológico de Colombia (Ingeominas, 1988) 1: Serranía de Santa Bárbara, 2: Abanico del Quindío, 3: Río Otún, 4: Río Santo Domingo, 5: Río Verde, 6: Río La Vieja.

Entre la cordillera Central (con rocas metamórficas e ígneas), al oriente y la serranía de Santa Bárbara (rocas sedimentarias del Terciario), en límites con el Valle del Cauca al occidente, se emplaza el abanico del Quindío, una secuencia de depósitos de flujos de lodo y depósitos volcánicos cortada por los ríos Consota, Quindío y Santo Domingo y bordeada por los ríos Otún al norte, Verde al sur y La Vieja al occidente (Fig. 14.2). Guzmán et al. (1997) identificaron tres tipos de fallas y lineamientos: (1) Fallas N-S a NNE-SSW que incluyen el sistema de fallas Cauca Romeral, las de mayor continuidad y expresión fisiográfica y mayores evidencias de desplazamiento en el Cuaternario; corresponden a zonas de debilidad cortical con zonas de rocas fracturadas. (2) Fallas NW-SE a WNW - ESE. Cortan algunas estructuras N-S de las cordilleras Central y Occidental. (3) Fallas NE-SW, sobre el piedemonte de la cordillera Central.

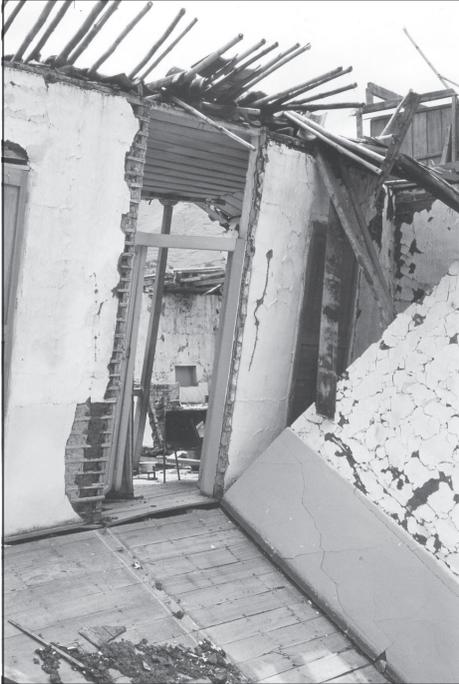
a) Colapso de vivienda en bahareque, por falla de pilotes posteriores (Pijao).

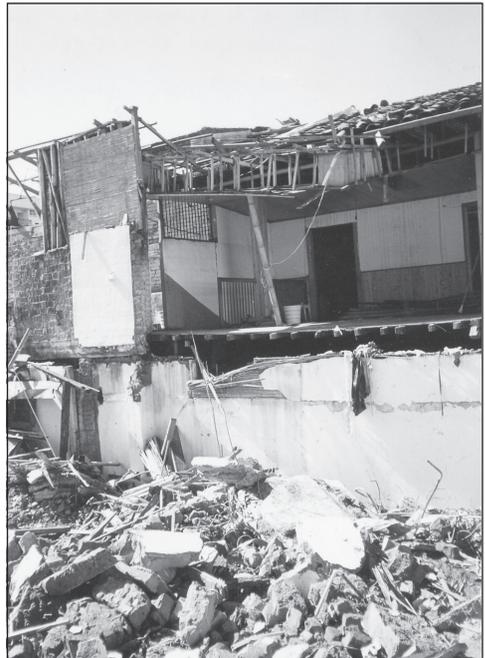
Fig.14.5. Daños en edificaciones.

b) Mestizaje de bahareque, mampostería de ladrillo y madera (Calarcá).

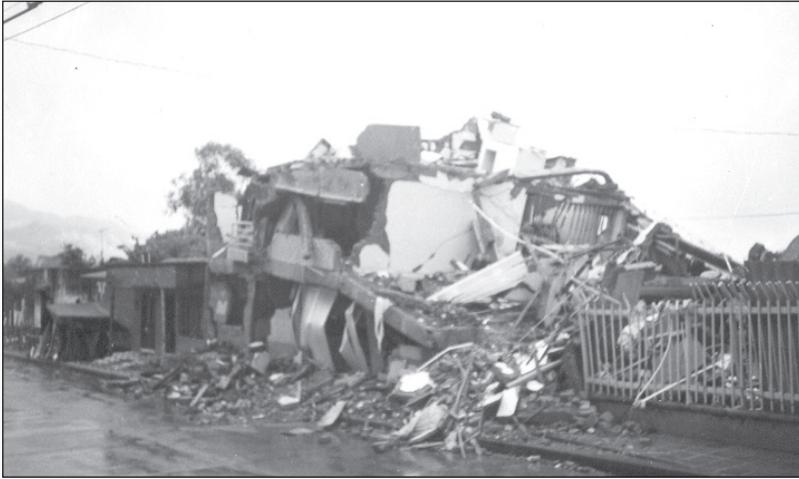
c) Colapso en edificación mampostería (Armenia).

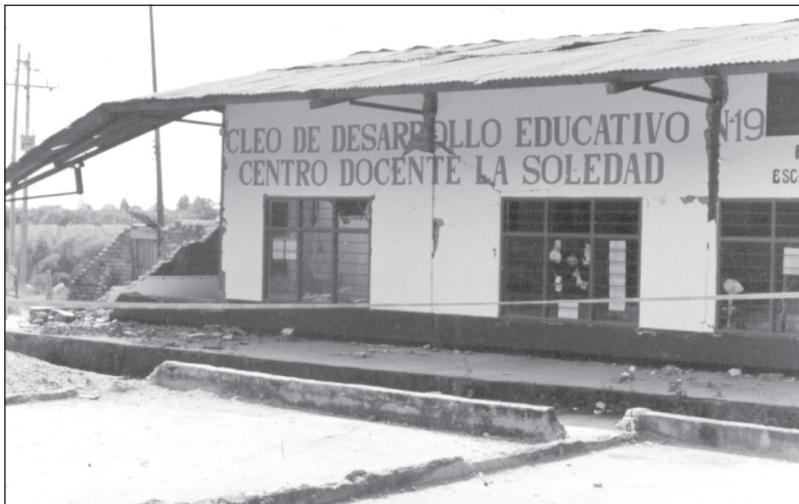
d) Colapso parcial en escuela (La Soledad, Córdoba).

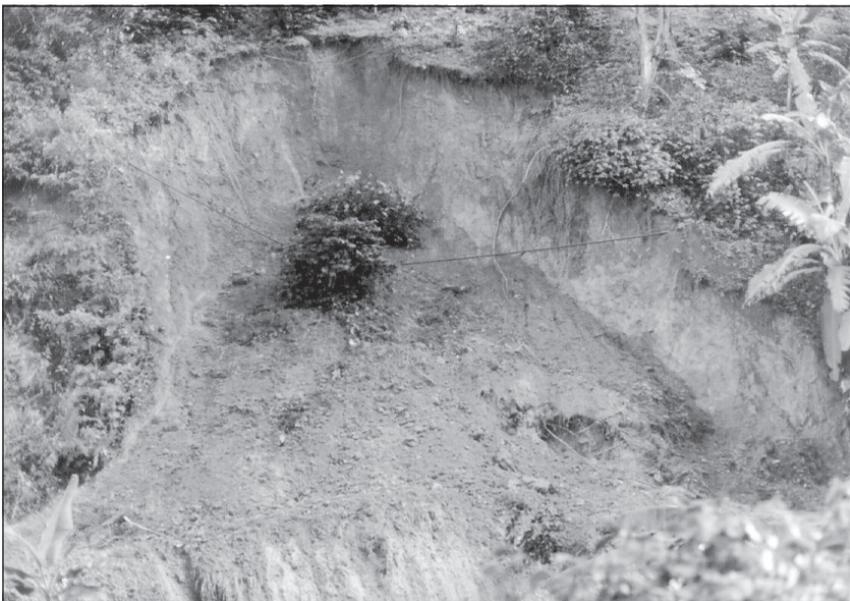
Fig.14.6. Deslizamiento cosísmico.

Parcela cafetera sobre cenizas volcánicas, Provincia campesina de Entreríos entre Calarcá y Córdoba. (Foto Geól. Myriam López).

La vibraciones sísmicas dispararon la ocurrencia de diversos efectos geológicos en un área de unos 1500 km² (Aguilar & Mendoza, 2002b): agrietamientos cosísmicos la mayoría sobre cenizas volcánicas; hundimientos, deslizamientos cosísmicos, flujos de lodo y detritos, así como efectos sobre los afloramientos de agua, con la generación de nuevos, desaparición o disminución de caudal (López et al., 2001). El trimestre diciembre-febrero normalmente no es lluvioso, pero en 1999 coincidió con la ocurrencia del fenómeno La Niña (NOAA, 1999) con lluvias abundantes y anómalas que generaron muchos deslizamientos (DesInventar, 2004). Así, en febrero durante lluvias torrenciales, ocurrieron deslizamientos adicionales sobre terrenos previamente agrietados.

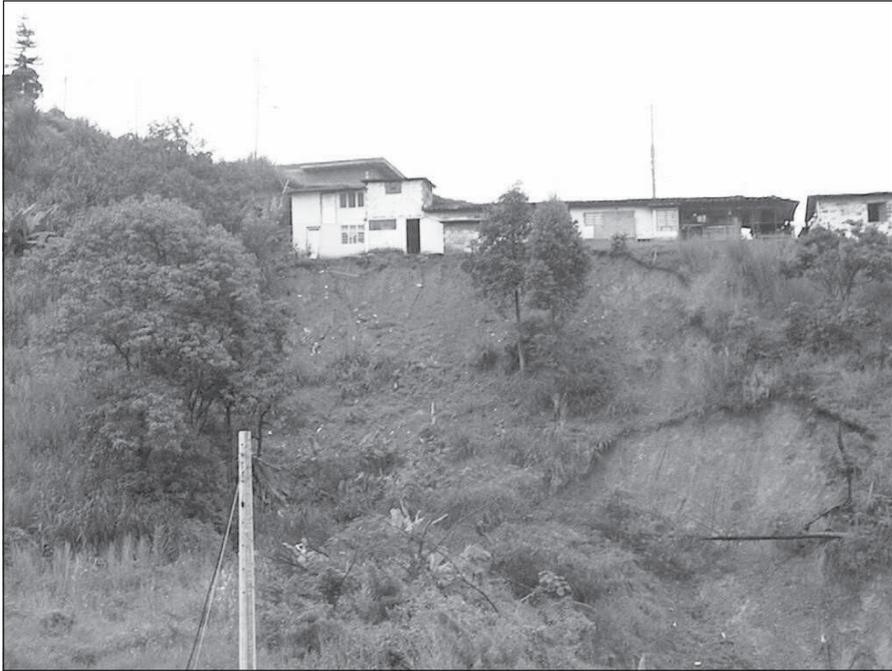
Fig.15.10. Deslizamientos sobre lleno artificial que afectaron viviendas (Sabaneta).

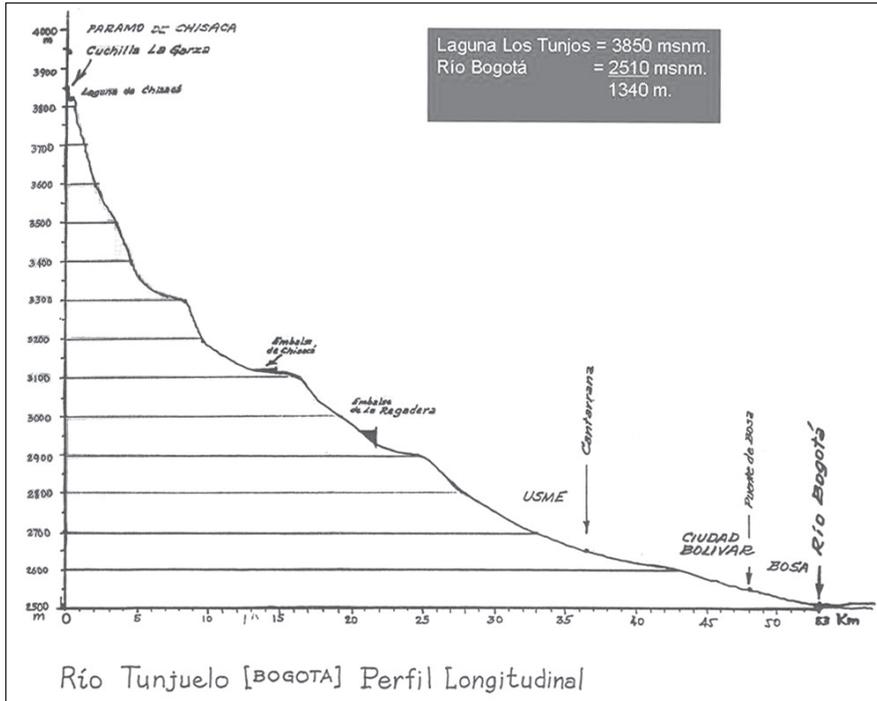
Fig.16.4. Perfil longitudinal del río Tunjuelo.

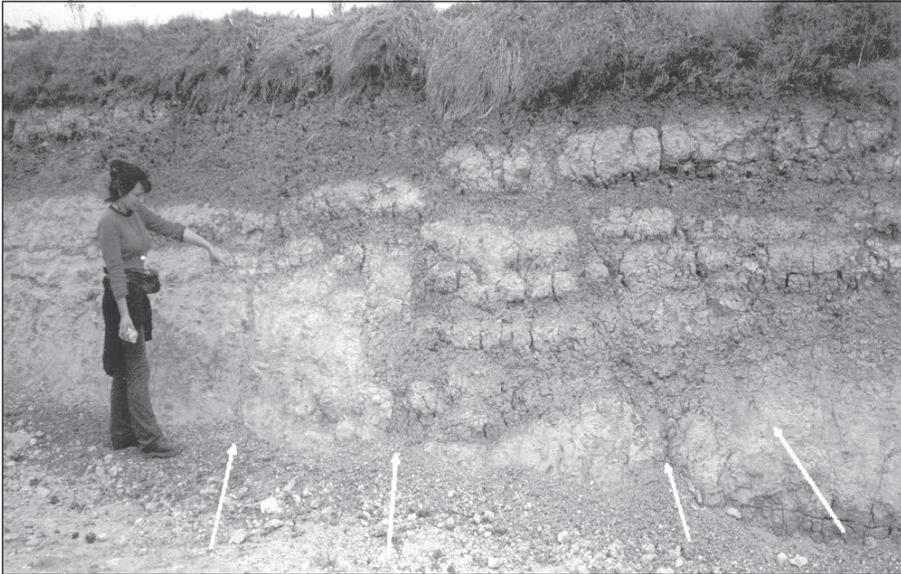
Fig.16.7. Fallas Geológicas en depósitos cuaternarios en el río Tunjuelo. Proyecto pre-grado U.N. Bogotá, Geociencias.

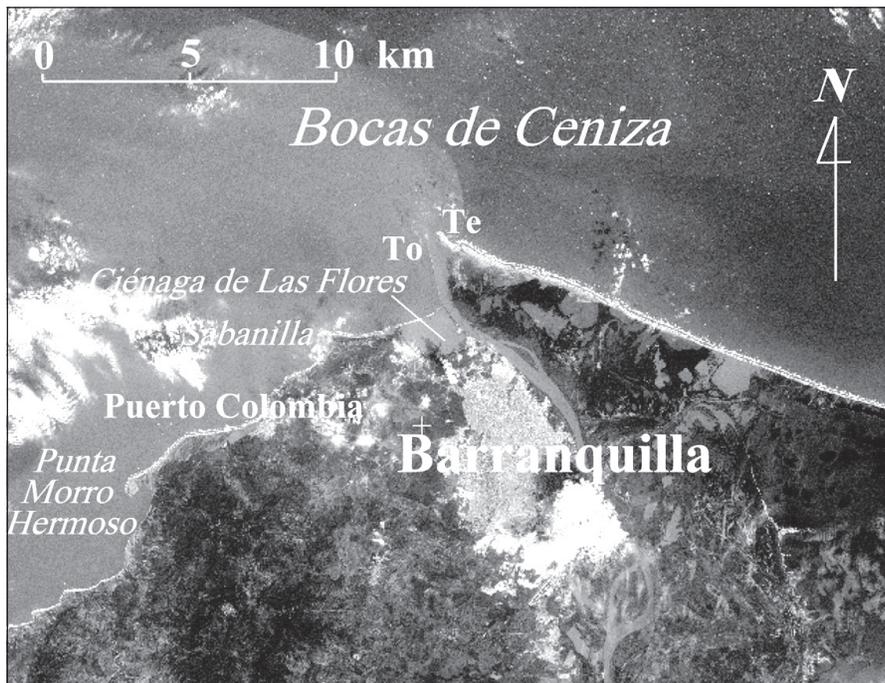
Fig.17.3. Imagen Landsat TM (2001) de la configuración actual del área de Bocas de Ceniza, desembocadura del río Magdalena. Desde 1938, la evolución morfológica del sector ha sido fuertemente influenciada por la construcción de los tajamares (Te y To) de Bocas de Ceniza. Estos han atrapado (en el costado este de la desembocadura; Te) las arenas transportadas hacia el suroeste por las corrientes litorales dominantes, y direccionado también, "mar afuera", los aportes del río. El consecuente déficit de sedimentos hacia el oeste del tajamar occidental (To) promovió la desaparición de numerosas barras arenosas que protegían los ecosistemas de manglar de la ciénaga de Las Flores y las extensas playas de Puerto Colombia y Puerto Salgar, actualmente con problemas intensos de erosión. El área de Bocas de Ceniza es también famosa por la ocurrencia de importantes deslizamientos submarinos. Imagen cortesía del Invemar.

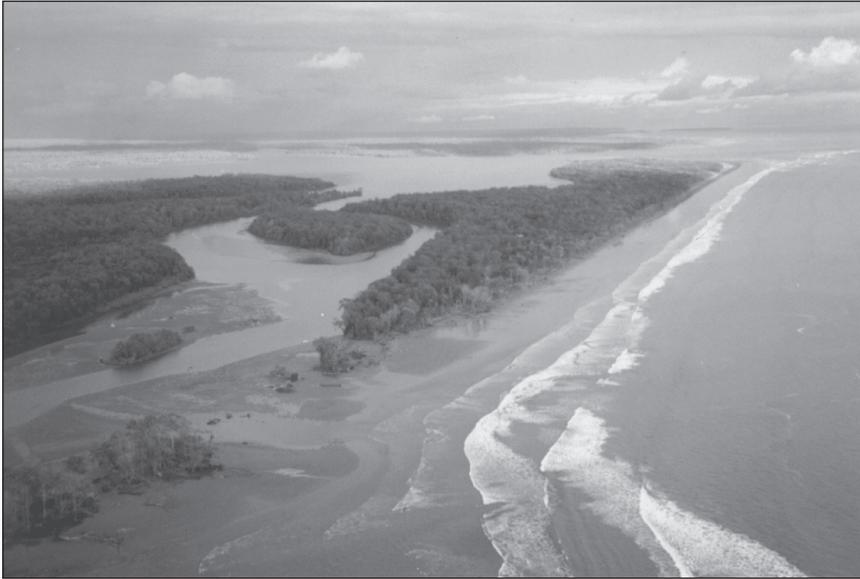
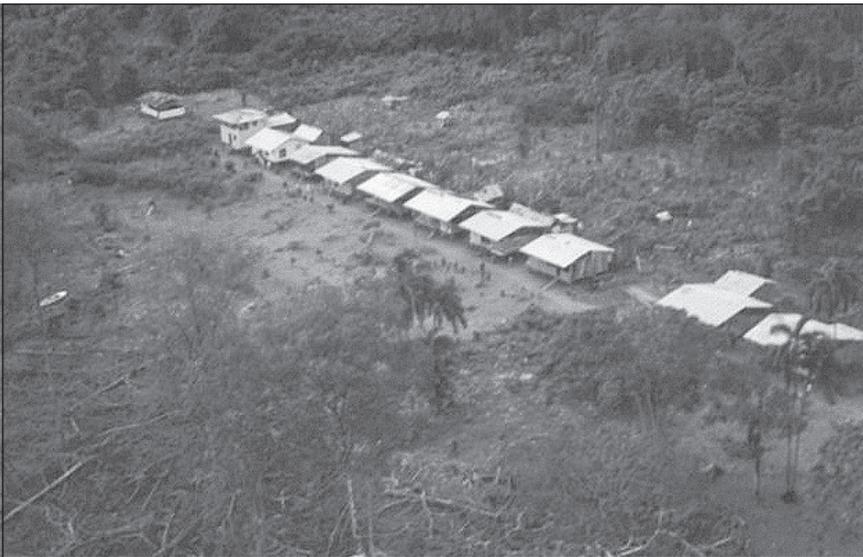
Fig.17.6. A) Vista aérea de la Isla El Choncho, inmediatamente después de haberse fragmentado en su parte central, ocupada hasta entonces por el poblado El Choncho. B) Vista aérea del poblado El Choncho, relocalizado en el interior del delta, luego de haber sido destruido gradualmente por la ruptura de la Isla. Fotografías por Iván Correa.

A más largo plazo, los fenómenos erosivos, lentos pero constantes, pueden también ocasionar importantes modificaciones de las áreas litorales. El caso de la Isla El Choncho, (sector sur del delta del río San Juan; Figs.17.2 y 17.6) ilustra bien la secuencia de eventos naturales que determinó progresivamente (en 30 años aproximadamente) su ruptura y segmentación, generada por sedimentación en su extremo norte, subsidencia asociada al terremoto de 1991 (20 cm), y anomalías positivas del nivel del mar de hasta 20 cm, asociadas al Niño 1997-1998 (Correa & González, 2000; Correa et al., 2002; Morton et al., 2000; Morton et al., 2002; Correa & Restrepo, 2002; González et al., 2002; Restrepo et al., 2002). La misma secuencia general de eventos determinó la ruptura de la isla San Juan de la Costa (suroeste del delta del Patía), una isla de características semejantes a la isla El Choncho, fuertemente afectada por el sismo de diciembre 12 de 1979 (Meyer, este volumen).
